<技術報告>白良浜における地形計測について

白良浜における地形計測について

観測技術グループ

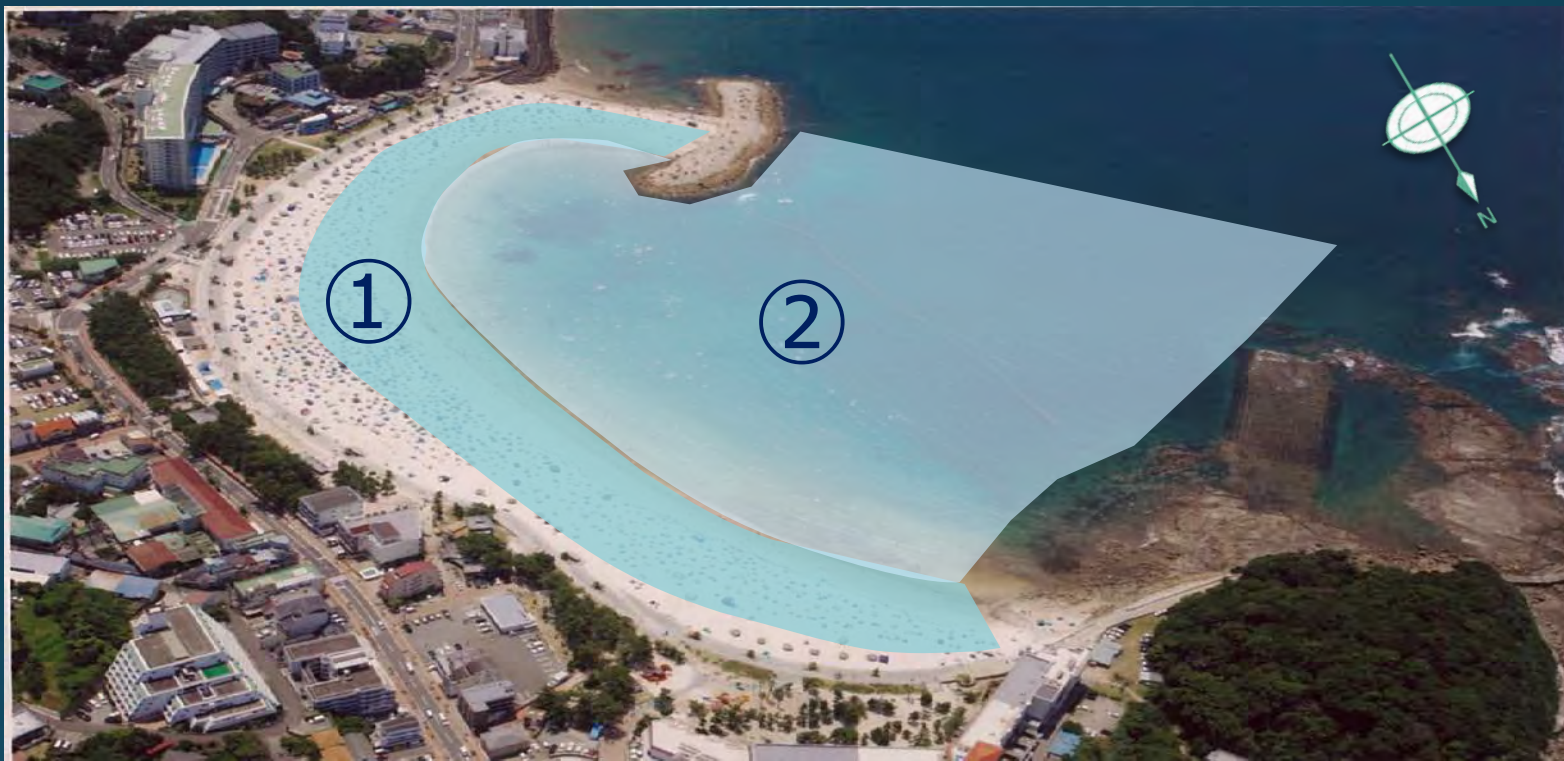
高波原因調査のための地形計測を実施

①陸上地形計測

②海底地形計測

計測頻度：陸上・海底共に5月～9月の間毎月1回

※台風や低気圧による高波発生後にはその都度計測を追加。

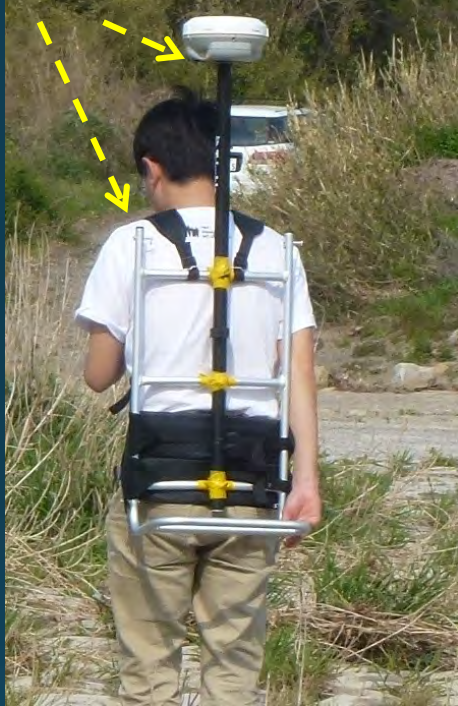
背負子にGNSS受信機を取り付け

GNSSを用いた測量

RTK(Real Time Kinematic)法で測量

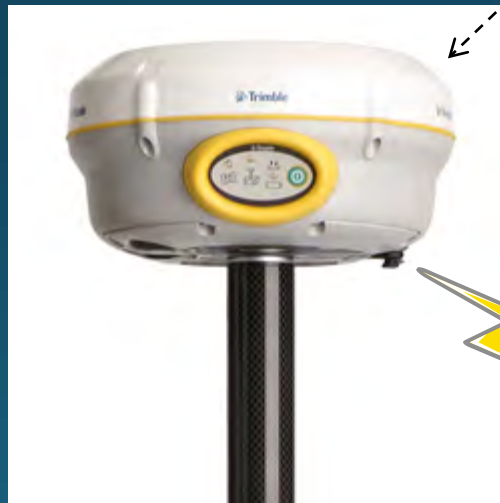
Nikon Trimble R4 GNSS

GNSS受信機

Bluetooth接続

コントローラー

補正データ受信

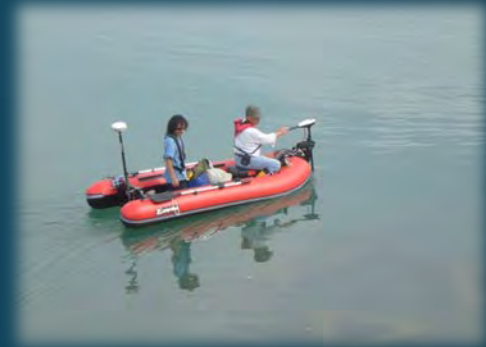
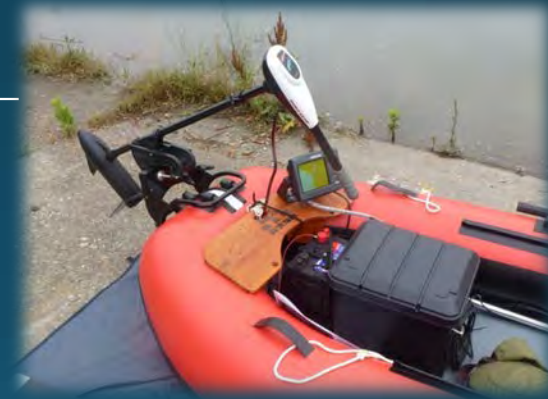
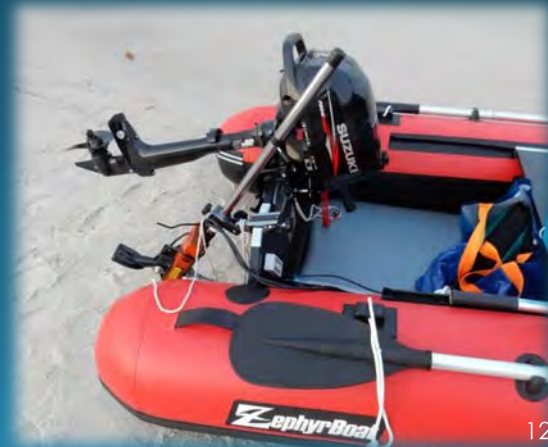
使用したゴムボートと装備

- 船にGNSS受信機と測深器を搭載して海底の地形を測る。
(波打ち際の水深の浅いエリアも計測するため、船はゴムボートを使用する)

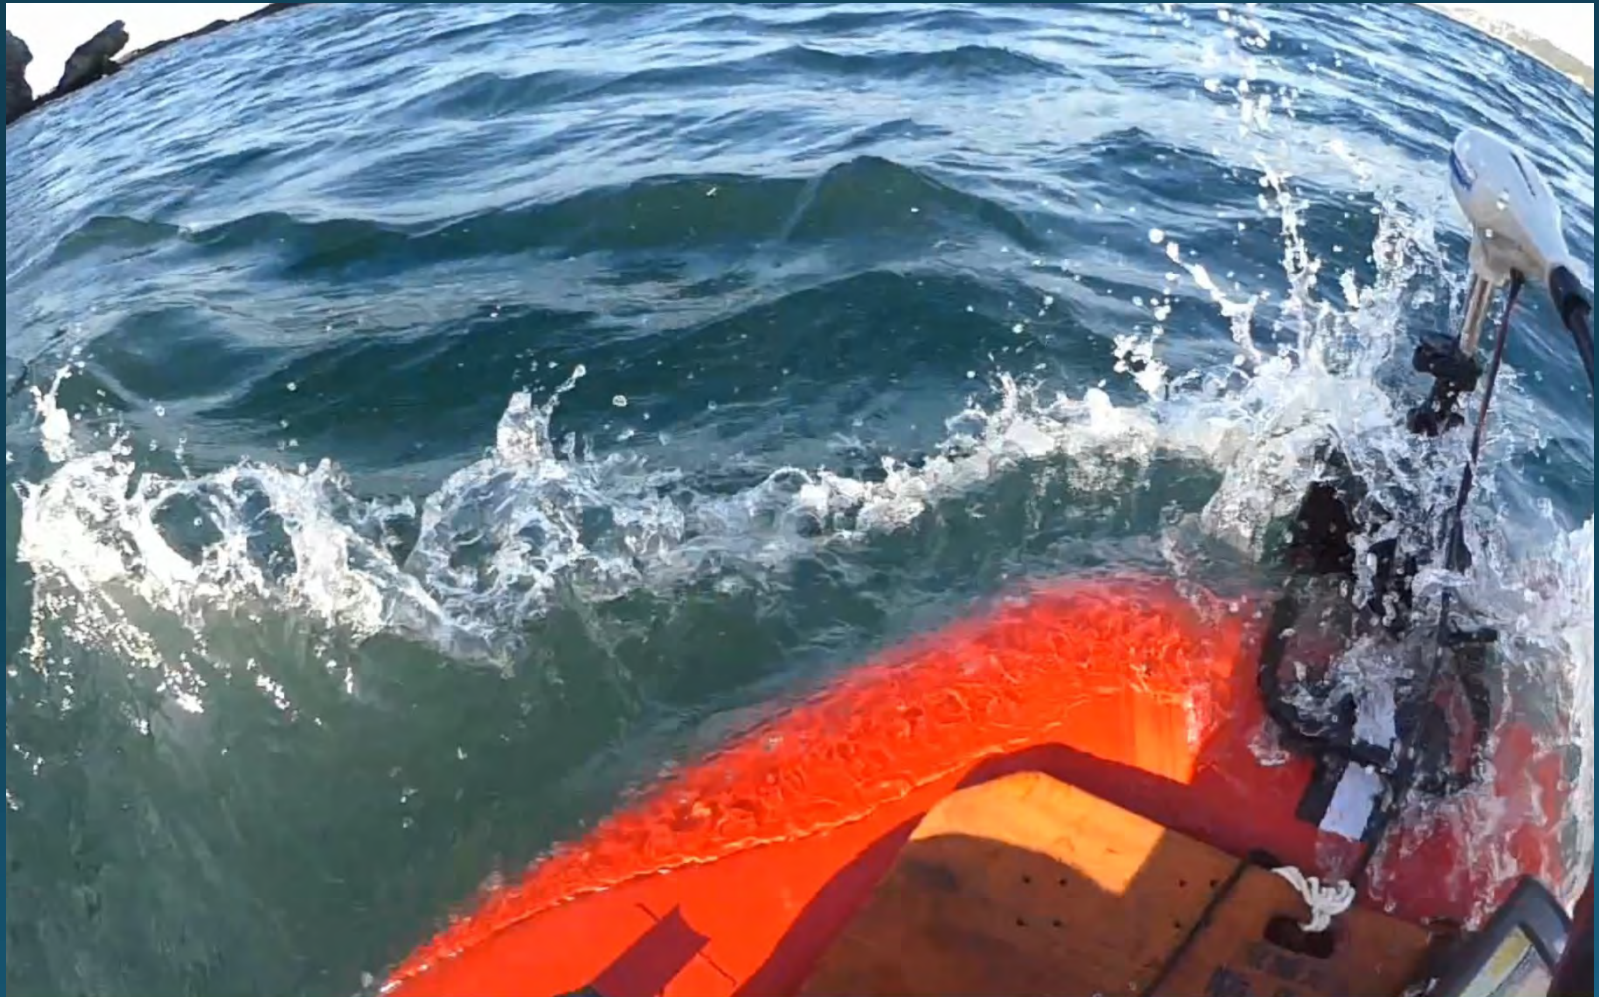
ボート内から見た波や飛沫侵入の様子

船首が波に突っ込んだ際、
波や飛沫が船首を越えてボート内に入る。

計測機器類やバッテリーが水浸しになるため、
波の侵入を防ぐ何らかの対策が必要。

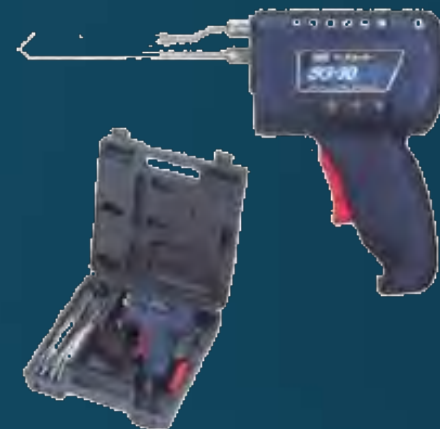
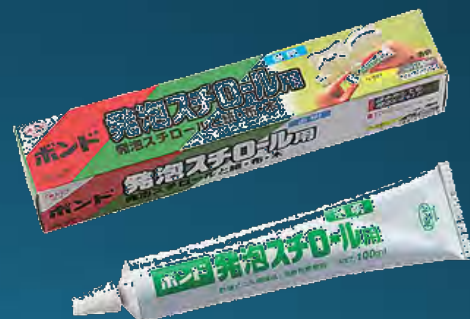
波除けの材料と使用した工具

スタイロフォーム IB
(1,820mm×910mm×50mm)
2000～3000円/枚

ヒートカッター

発泡スチロールカッター

発泡スチロール用ボンド

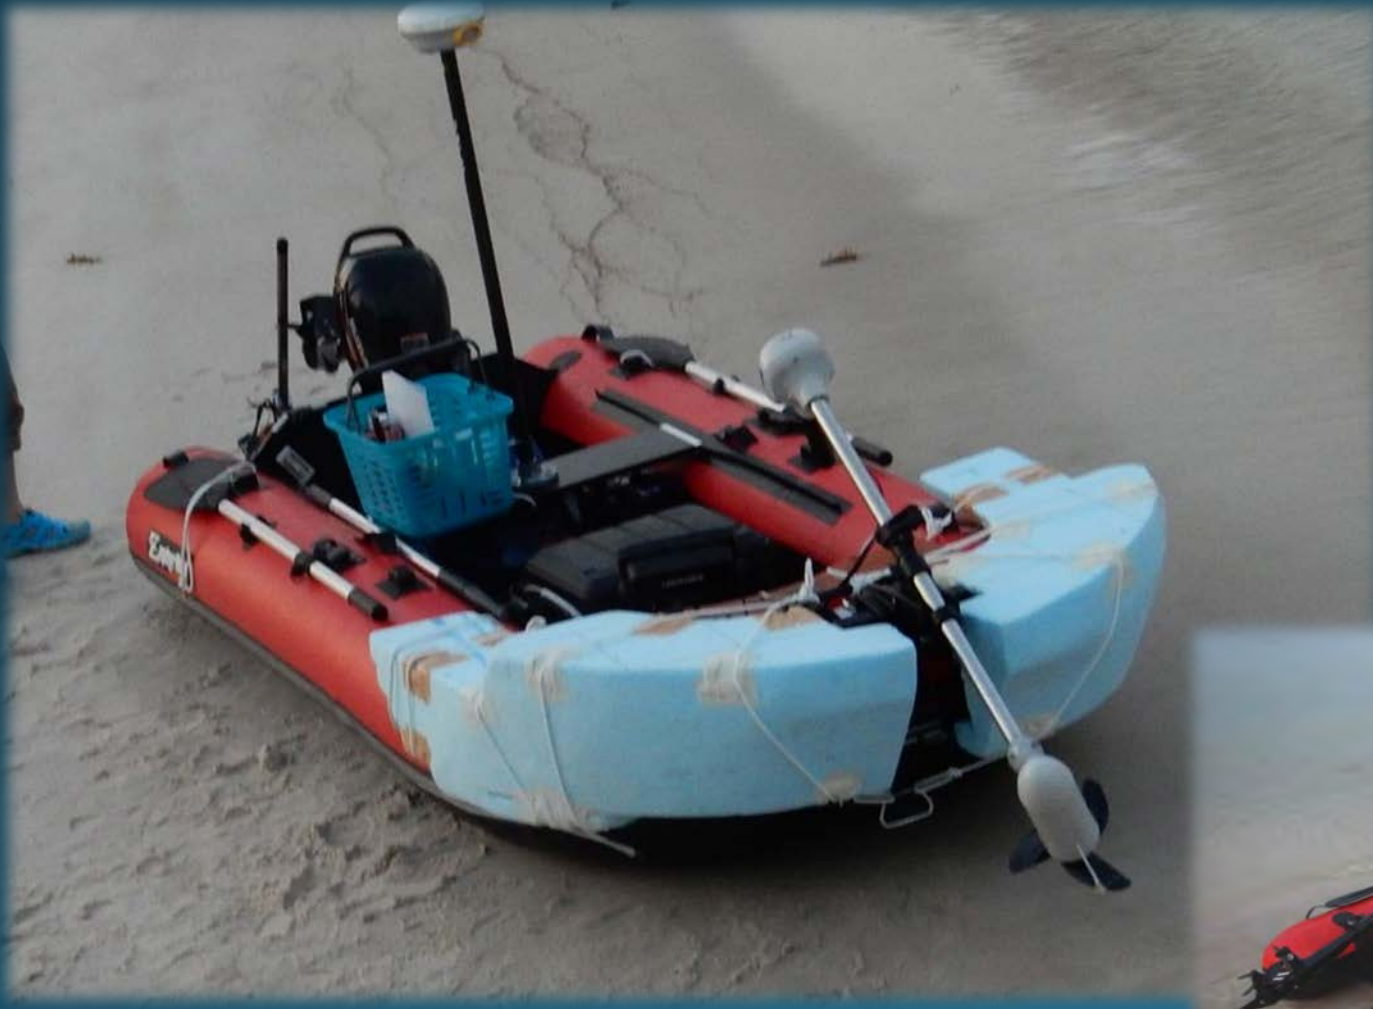
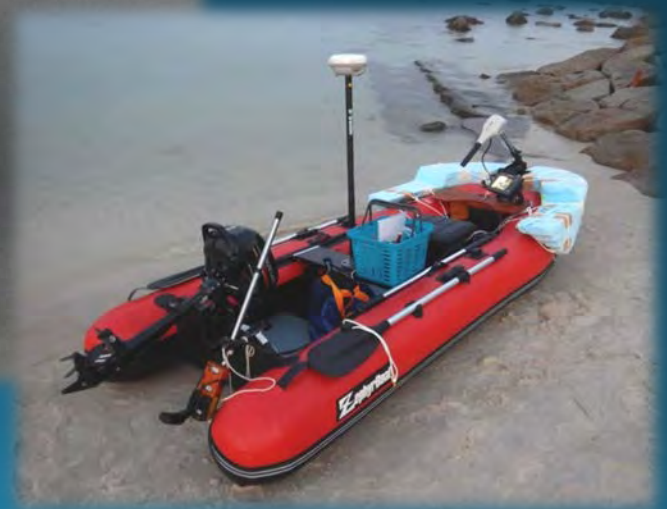
完成した波除けとゴムボート

製作期間：約10日

製作者：
山本善万 元フィールド研技術職員、久保

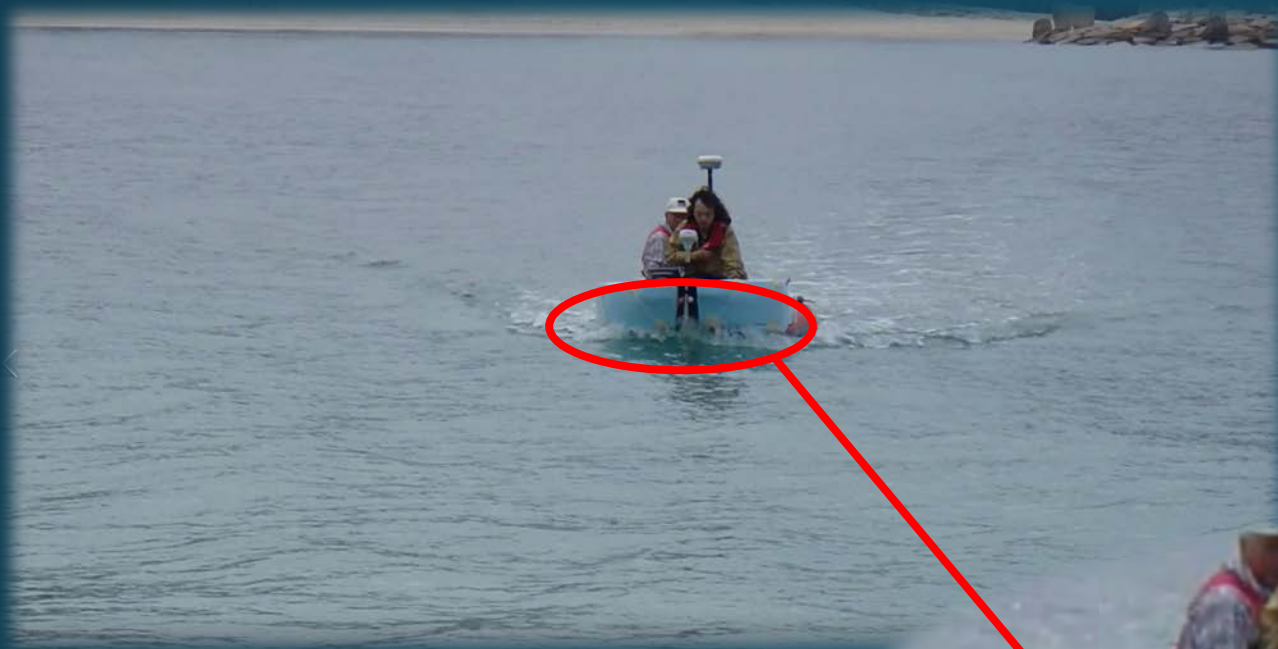
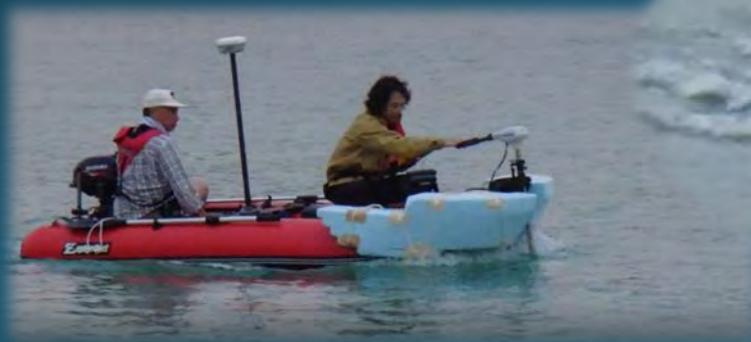
波除けの効果

計測時の船速：
平均3.7Knot[ノット]
(時速：約6.8km/h)

十分な乾舷が確保でき、
波や飛沫の浸入を防ぐことができた。

船速は最大4.5Knot(時速：約8.3km/h)、目視観測波高20cm程の波には対応できることを確認。

- ゴムボートでの計測にあたり、大きな問題となった船内への波の浸入は、製作した波除けにより概ね解消できた。
- 波除け製作作業に携わったことで、スチロール造形の知識を習得できた。
- 波除けがどの程度の波高まで対応可能かの検証が必要。
- 波除けの耐久性を向上させるための処置を検討。
⇒ 波除け本体表面への塗装処置？
